# Análise Numérica em Uma Estrutura de Contenção do Tipo Estaca Justaposta Grampeada Assente no Solo Poroso no Distrito Federal

Alexandre Gil Batista Medeiros e Renato Pinto da Cunha

**RESUMO:** Este trabalho apresenta um estudo do comportamento de uma cortina de estaca justaposta grampeada assente em solo poroso no Setor Bancário Sul em Brasília. O projeto está sendo construído, para amenizar o problema de estacionamento existente em Brasília. Para a realização do projeto foi utilizada uma cortina de contenção com 4 linhas de grampos, com ancoragem calculada com base em uma situação de permanência provisória. A Fachada Oeste foi escolhida para ser instrumentada e analisada numericamente, a mesma apresenta espaçamento variado entre as estacas, situação de ancoragem simples e dupla, bermas de equilíbrio e um comprimento de ficha constante de 4,0 m. Foi realizado um acompanhamento do deslocamento do topo das estacas através de medidas diretas. Utilizando os programas GEO-FEM e Sheeting Check, fez-se as análises numéricas para a Fachada Oeste. Conclui-se que as ferramentas numéricas e instrumentação são de fundamental importância para o estudo desse tipo de estrutura.

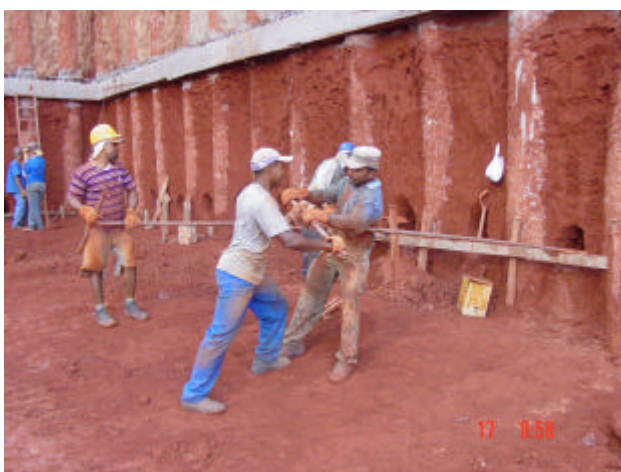
Figura 5. Detalhe da perfuração com o trado manual para instalação dos grampos, Obra 2 – Setor Bancário Sul.

A perfuração é realizada com um trado manual de 20 cm de diâmetro, na profundidade de projeto, na Obra 2 – Setor Bancário Sul (Figura 5). Usou-se uma técnica de encher metade do furo onde serão colocados os grampos e, após isso, colocar uma ou duas barras de aço, conforme o projeto, e completar o furo com a calda de cimento, fator água/cimento menor que 0,5.

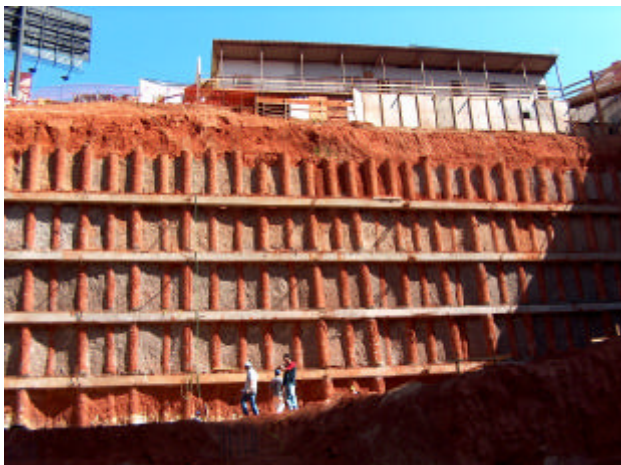
Figura 6. Vista Geral da Fachada Oeste, Obra no Setor Bancário Sul.

A Figura 6 mostra uma vista geral da Fachada Oeste, onde se podem perceber as quatro linhas de grampos, onde cada linha de grampos está unida pela viga de ancoragem.

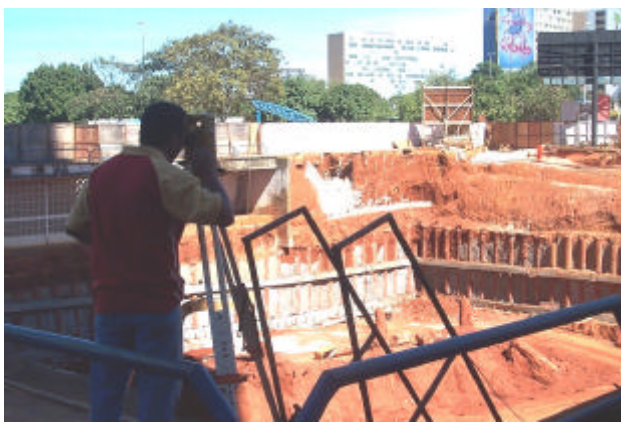
Figura 7. Medição dos deslocamentos do topo das estacas e das linhas de grampos, Obra no Setor Bancário Sul.

Foi realizado um acompanhamento do deslocamento do topo das estacas e das linhas de grampo das 4 fachadas da Obra no Setor Bancário Sul. Esses deslocamentos foram monitorados por meio de medidas diretas, com o auxílio de um topógrafo que efetuava leituras através de um teodolito, conforme mostrado na Figura 7.

Para se obter os deslocamentos foram escolhidos pontos fixos fora da Obra. As leituras eram realizadas sempre após qualquer modificação na estrutura, isto é, escavação, execução dos grampos, e concretagem da viga de ancoragem na linha de grampos.

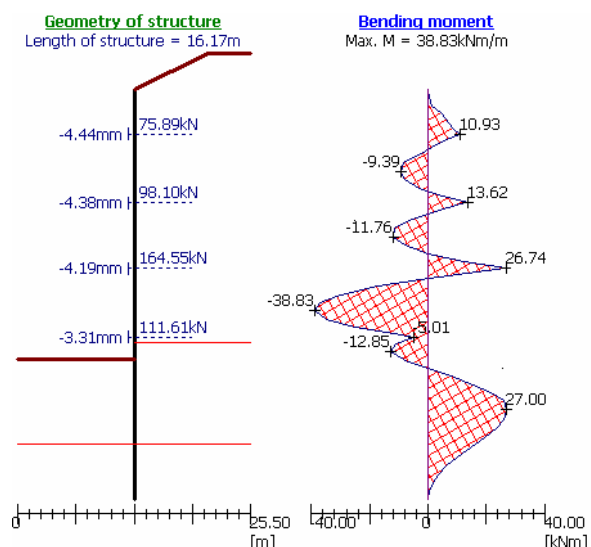
Figura 11. Momentos atuantes na estaca da Fachada Oeste, Obra 2 – Setor Bancário Sul.

A Figura 11 mostra os momentos atuantes na estaca da Fachada Oeste.

O momento máximo na Fachada Oeste foi de 38,83 kNm/m.

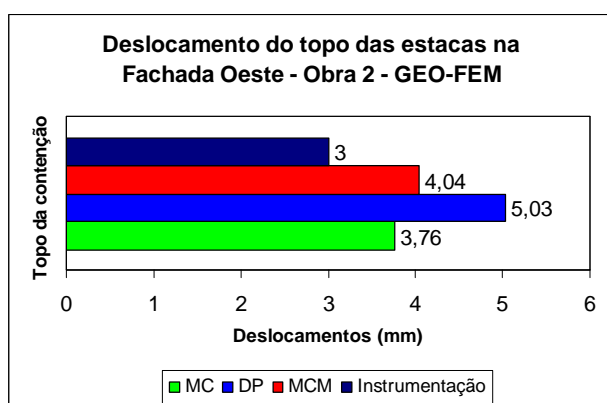
Figura 12. Resultado dos deslocamentos do topo das estacas da Fachada Oeste, Obra no Setor Bancário Sul.

A Figura 12 mostra os deslocamentos do topo das estacas para os três modelos estudados.

Observa-se que o modelo de MC foi o que apresentou melhor resultado de deslocabilidade do topo da contenção em relação ao valor medido com a instrumentação, ficando mais próximo se acrescentar o valor do deslocamento que não foi medido pois, já se tinha escavado cerca de 1,7 m, esse deslocamento obtido através da retroanálise utilizando o Sheeting Check foi de 0,50 mm, dando um deslocamento do topo da contenção de 3,50 mm.

A Fachada Oeste foi analisada com os mesmos parâmetros utilizados para se fazer as retroanálises no Sheeting Check. Foram feitas as análises numéricas com os modelos de Drucker-Prager (DP), Mohr-Coulomb (MC) e Mohr-Coulomb Modificado (MCM) para se obter dados de deslocamentos das linhas de grampos e momento máximo.

O programa GEO-FEM apresentou melhores resultados de deslocamentos do topo da contenção em relação ao programa Sheeting Check em comparação com os resultados da instrumentação.
